## Optimierte Verschleißkante beim Bremsbelag 300x200

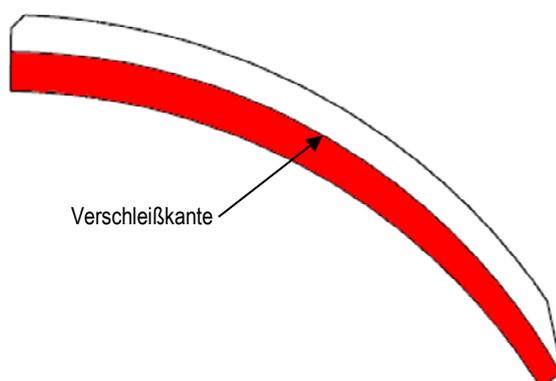
Seitenansicht:

Da die visuelle Begutachtung der Dicke des Bremsbelags durch das Inspektionsloch vom Blickwinkel und der subjektiven Beurteilung des Betrachters abhängig ist, wurde entschieden die Sicherheitsinformation am Bauteil zu verbessern. Die Kante zum Prüfen der Restbelagstärke wurde optimiert.

Die vorher parallel zum Bremsbelagträger laufende Verschleißkante wurde der Kontur des Bremsbelags angepasst. Dadurch ist sichergestellt, dass grundsätzlich die verbleibende Restbelagstärke durch das Inspektionsloch geprüft werden kann.
